### 06. Copa de leche "Las del Indu"

2014, Granadero Baigorria, Santa Fe  
Se trata de una agrupación de madres que se unieron para asistir a 150 niños del barrio y asentamientos aledaños, funcionando precariamente en la casa de una de ellas. Para ello se construyó un dispositivo espacial que apunte las actividades escolares, recreativas y alimentarias en el fondo de aquella casa, donde la cubierta genera espacios de diferentes alturas según las actividades interiores o exteriores.

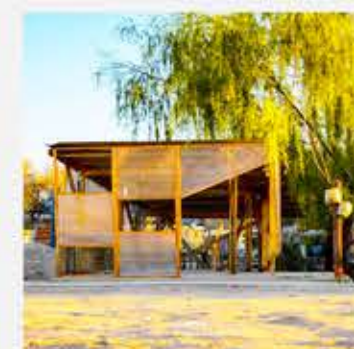
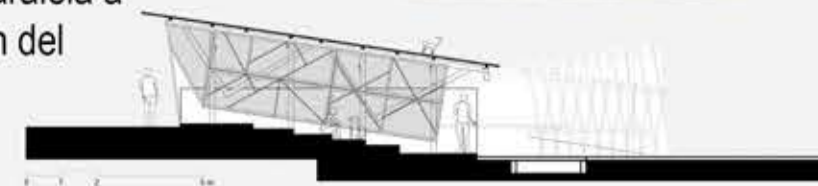
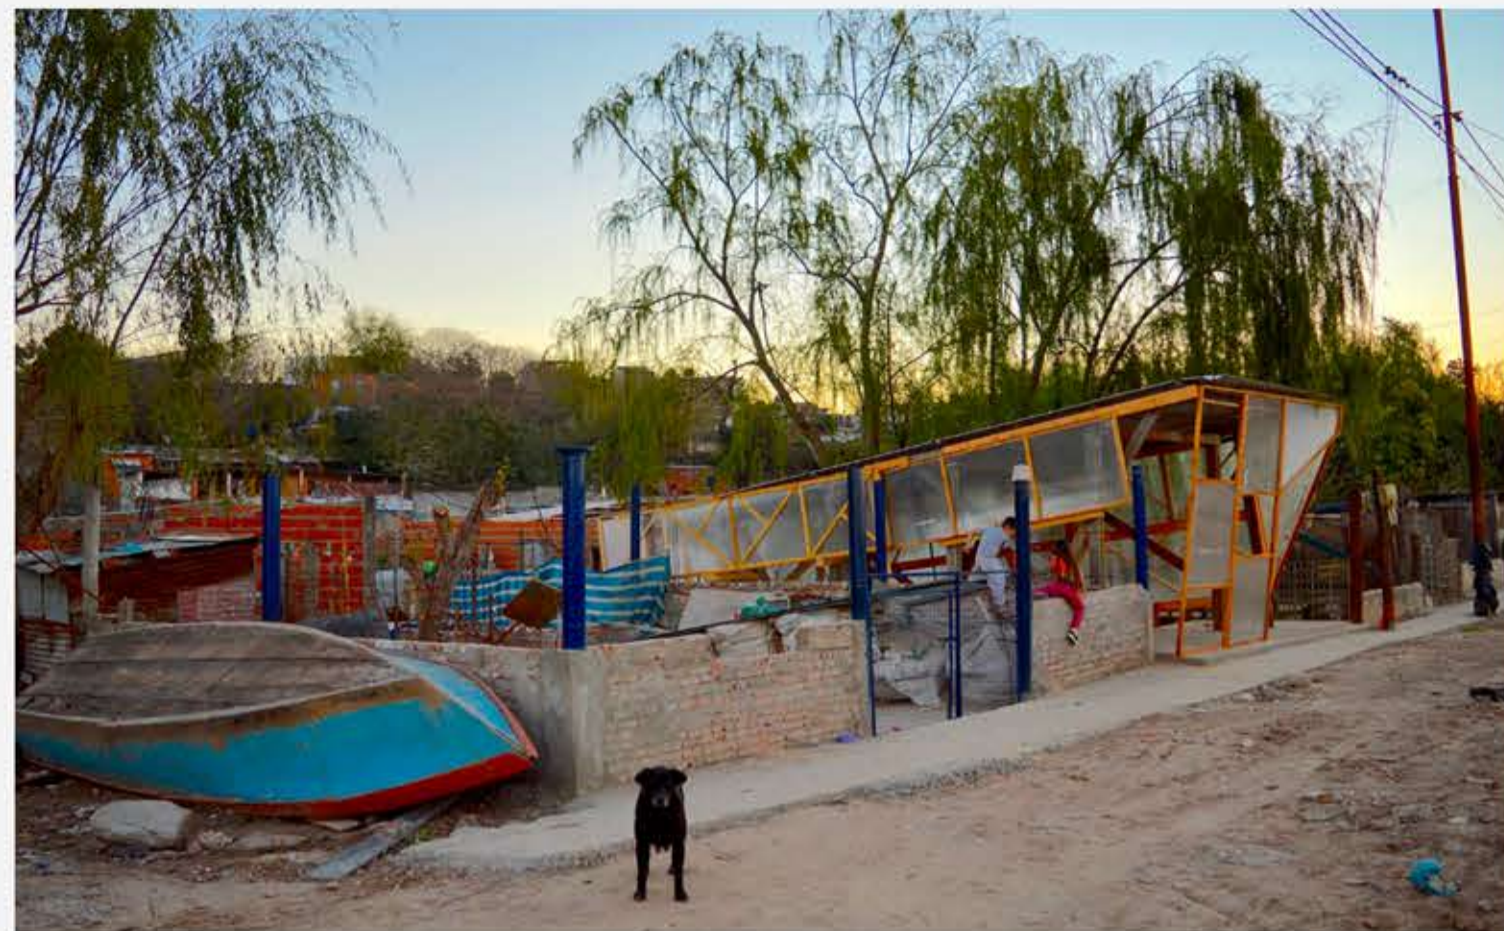
### 07. Espacio comunitario Itatí

2014-2018, Villa Gobernador Gálvez, Santa Fe  
Se encuentra en un barrio donde se verifican procesos extremadamente dinámicos de ocupación informal de tierras y conflictividad socio-ambiental. La obra se trata de un espacio comunitario de volumen rectangular, donde cubierta se posiciona paralela a la inclinación del suelo y cuya configuración del interior permite la adaptabilidad de usos.

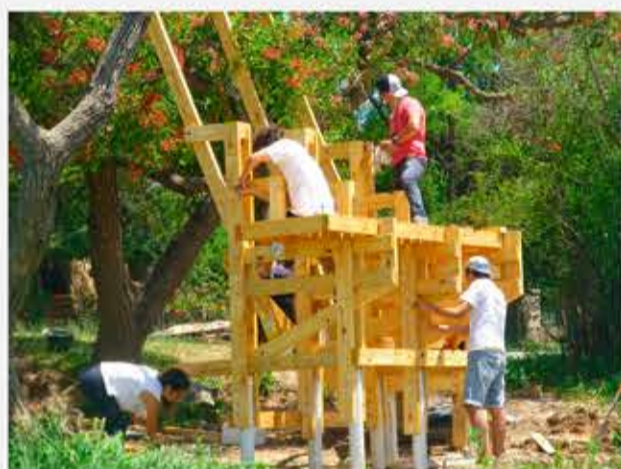
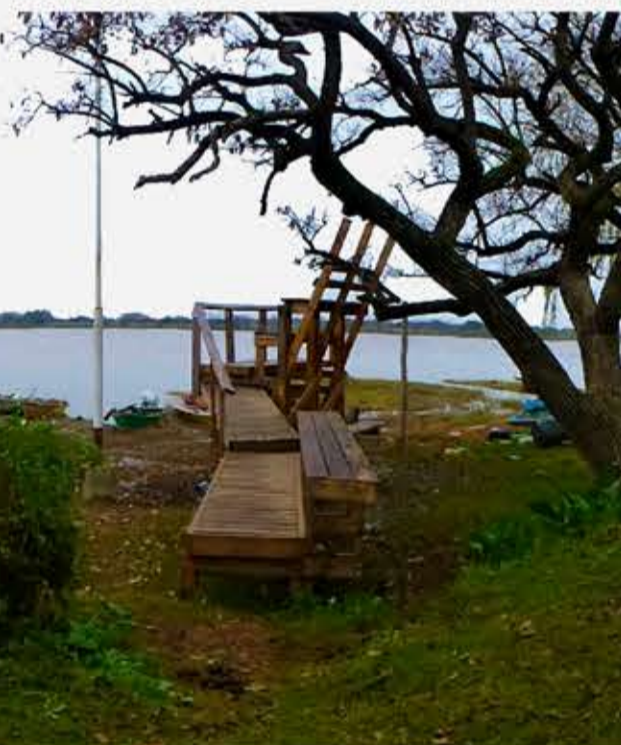
### 08. Muelle-mirador de los pescadores

2016, Puerto Gaboto, Santa Fe  
Consiste en un espacio dedicado a la contemplación del lugar que se ubica en una bajada pública de pescadores sobre el Río Coronda, buscando un punto de observación elevado hacia la imagen del Cristo Redentor, el perfil de las islas y las tradicionales actividades de los pescadores. Sus tramos reconstruyen un sendero elevado que provee asientos, protecciones y bancos para una mirada lejana.

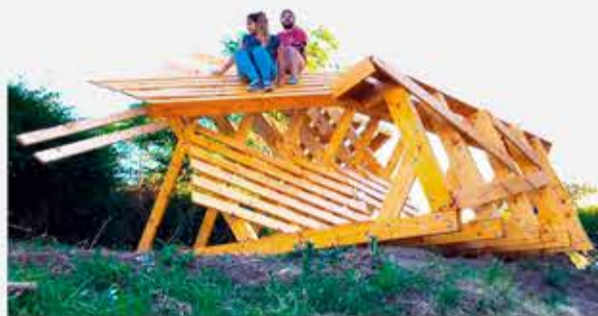
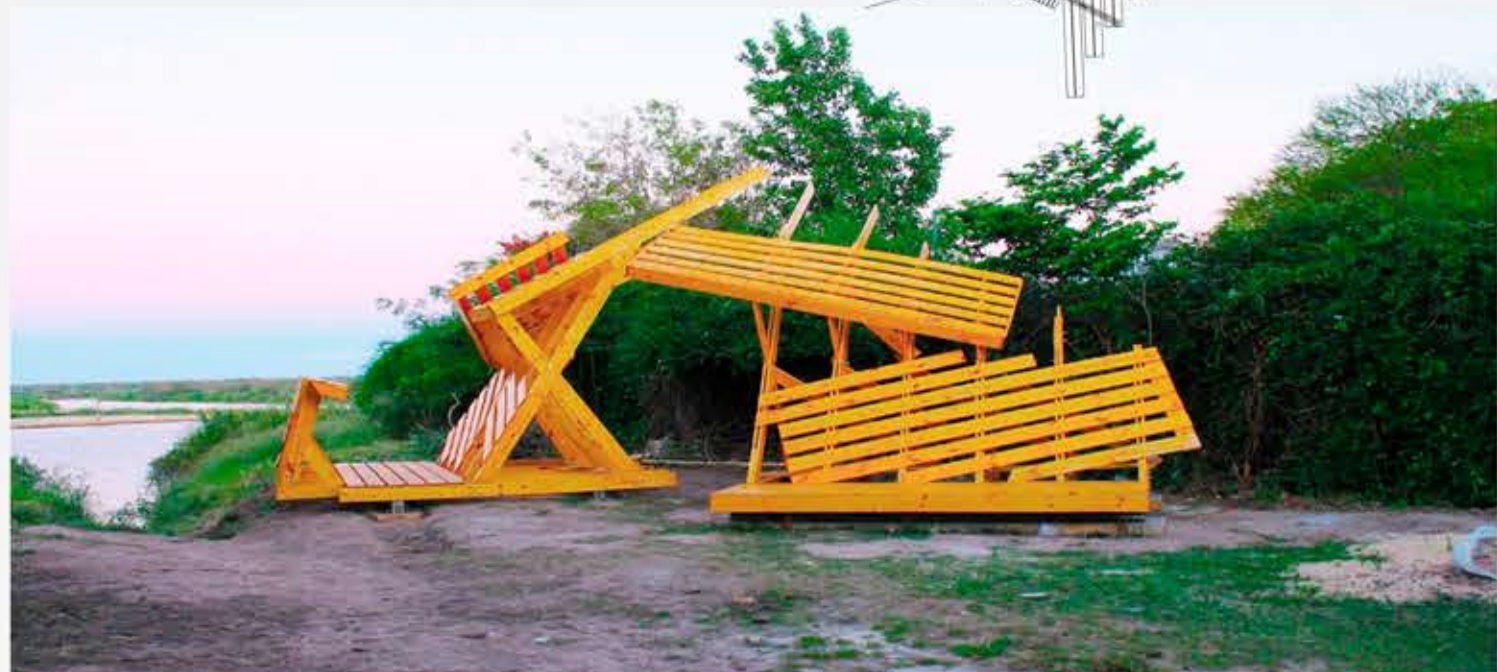
### 10. Mirador de las dos aguas

2017, Puerto Gaboto, Santa Fe  
Propone la consolidación de una de las bajadas públicas sobre el Río Coronda generando un dispositivo que lo re-signifique como espacio público. La obra hace evidente una fisura en la barranca que la atraviesa perpendicularmente a través de la repetición de estructuras de madera, que va definiendo en sus límites y alturas, reciben al caminante, acompañan a los pescadores y reúnen a los vecinos.

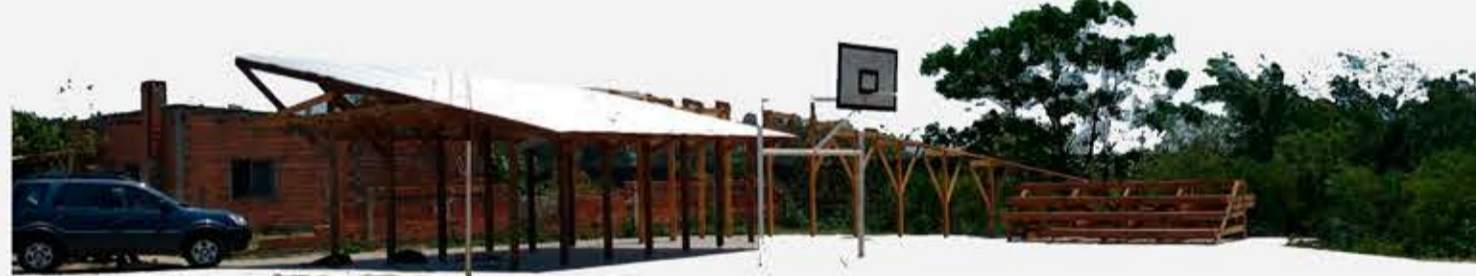
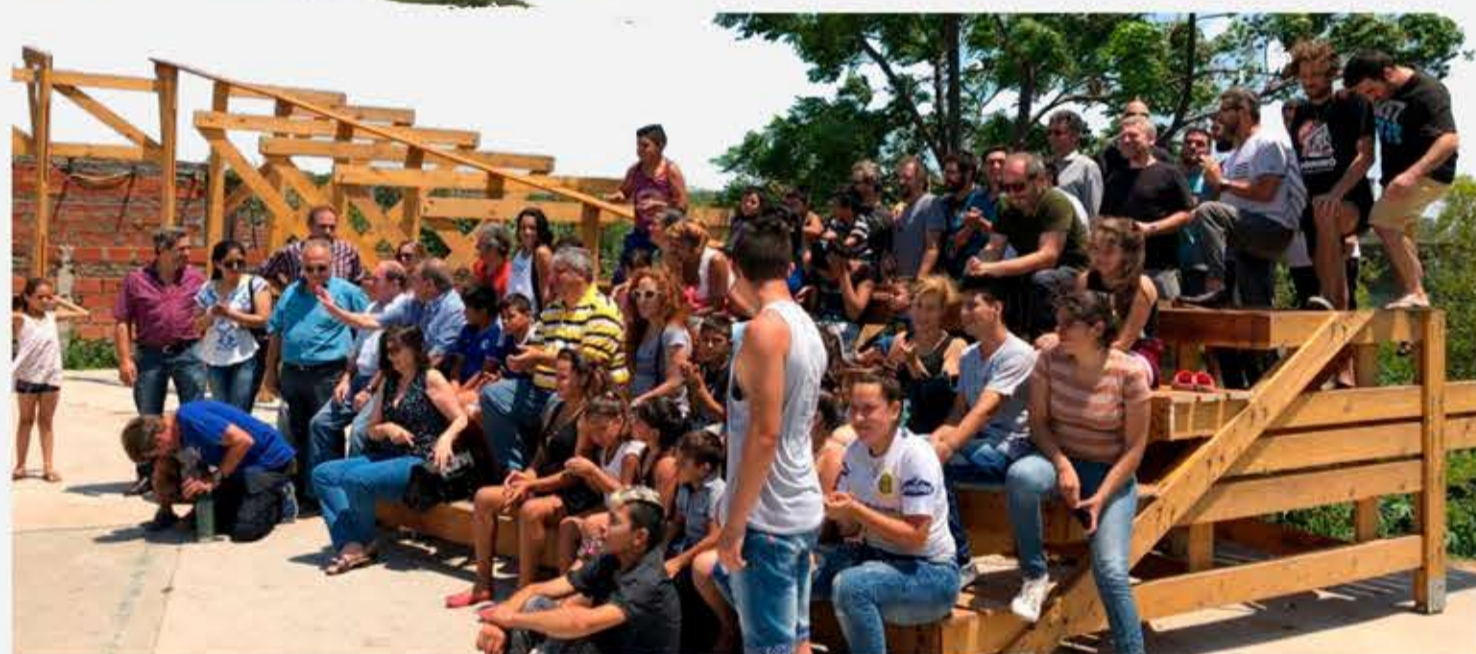
### 09. Equipamiento en la ribera

2016-2018, Villa Gobernador Gálvez, Santa Fe  
El equipamiento tiene el objetivo de dar contención al grupo etario de mayor vulnerabilidad social: los niños, especialmente por las altas tasas de no escolaridad y la falta de infraestructuras sanitarias del sector. La obra consiste en un playón con equipamiento para prácticas deportivas y recreativas, gradas de madera, un refugio-sombra para realizar festividades de la comunidad y un anfiteatro.

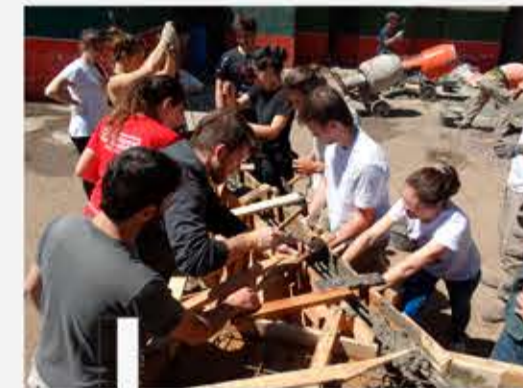
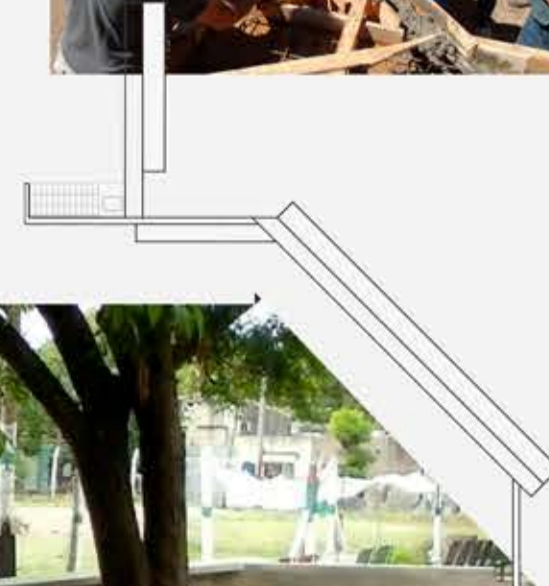
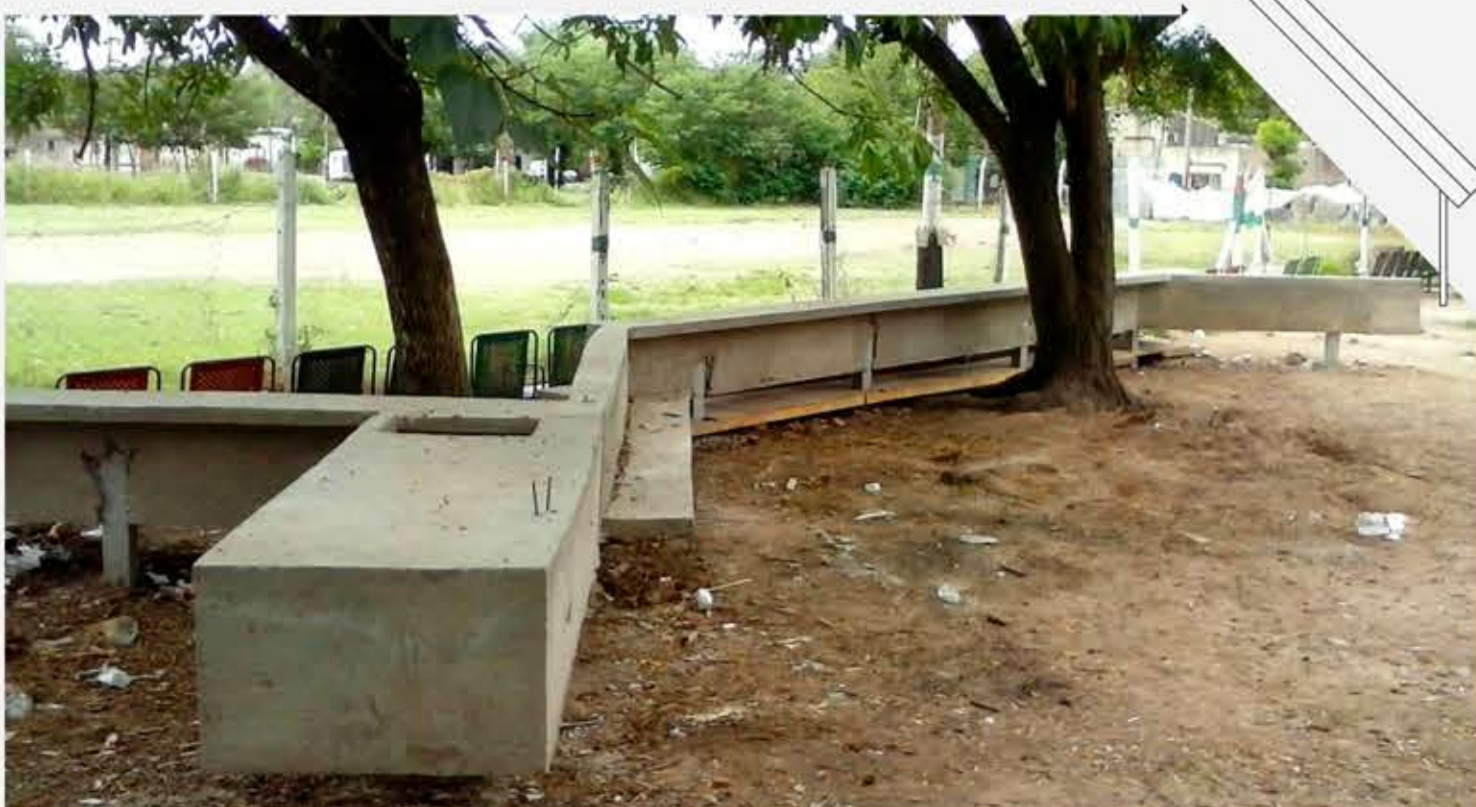
### 11. Tribuna para el Club Unión y Fuerza

2017, Rosario, Santa Fe  
El club de futbol infantil se encuentra en tierras apropiadas junto a familias que se asentaron allí hace décadas. En esta obra se amalgamó el diseño de un equipamiento que sirve de gradas, bancos, parrilla y bebedero con el aporte de material plástico de desecho recolectado por los vecinos y la técnica tradicional del hormigón armado, para generar una tecnología colaborativa de concientización ambiental.
